## RAPPORT D' EXPERTISE PRE-ASSURANCE

**Nom** : Orage de Suet

**Type du navire** : Océanis 350 - 1987

Je soussigné, Alain Bainée, Expert Maritime professionnel du nautisme à Granville, agissant à la requête de Monsieur Patrick Joly déclare m' être rendu le 13/01/2020 à 9h30 sur le terre plein du port de Herel, afin d' effectuer une visite de pré-assurance du navire de série «Orage de Suet», et estimer sa valeur assurable.

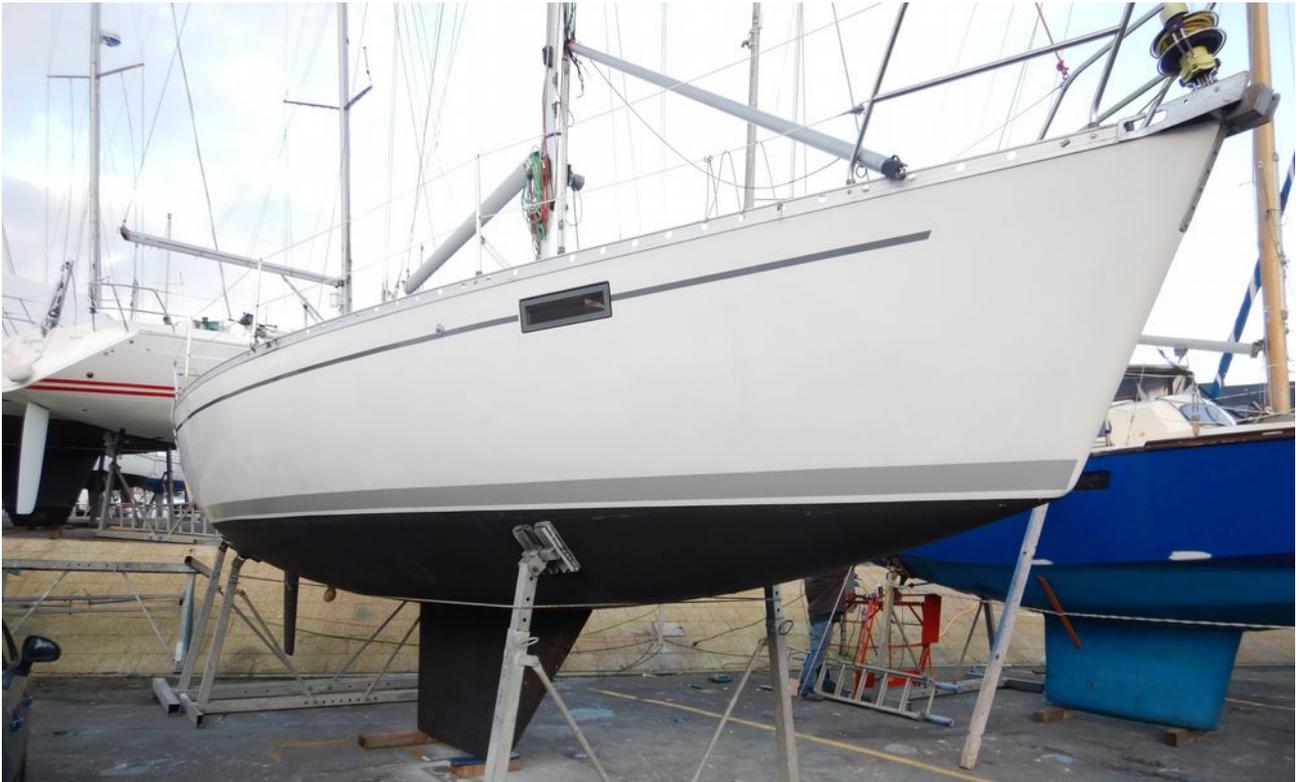
Sans objet ou non présent		T E S T E	<u>COQUE ŒUVRES VIVES</u>	
État Mauvais				
État Moyen				
État Bon				
<u>Éléments</u>		Observations		
Carène :	X			Pas de déformation visible
Quille :	X			Fonte
Liaison/coque quille :	X			Joint mastic souple à reprendre
ligne d' arbre :	X			Inox pas de jeu
Bordés :	X			Pas de déformation visible
Liaison pont/coque:	X			Protégée par rail de fargue aluminium
Passe coques:	X			Remplacés en 2019
Anodes :	X			Bout d'arbre à surveiller régulièrement
Traitement osmose :	X			Régulièrement entretenu
Antifouling :	X			Bonne tenu quelques surcouches par endroits
Gelcoat :	X			Bel aspect pas d'altération visible
Vannes :	X			Bon aspect, bon fonctionnement

***Le voilier au sec***

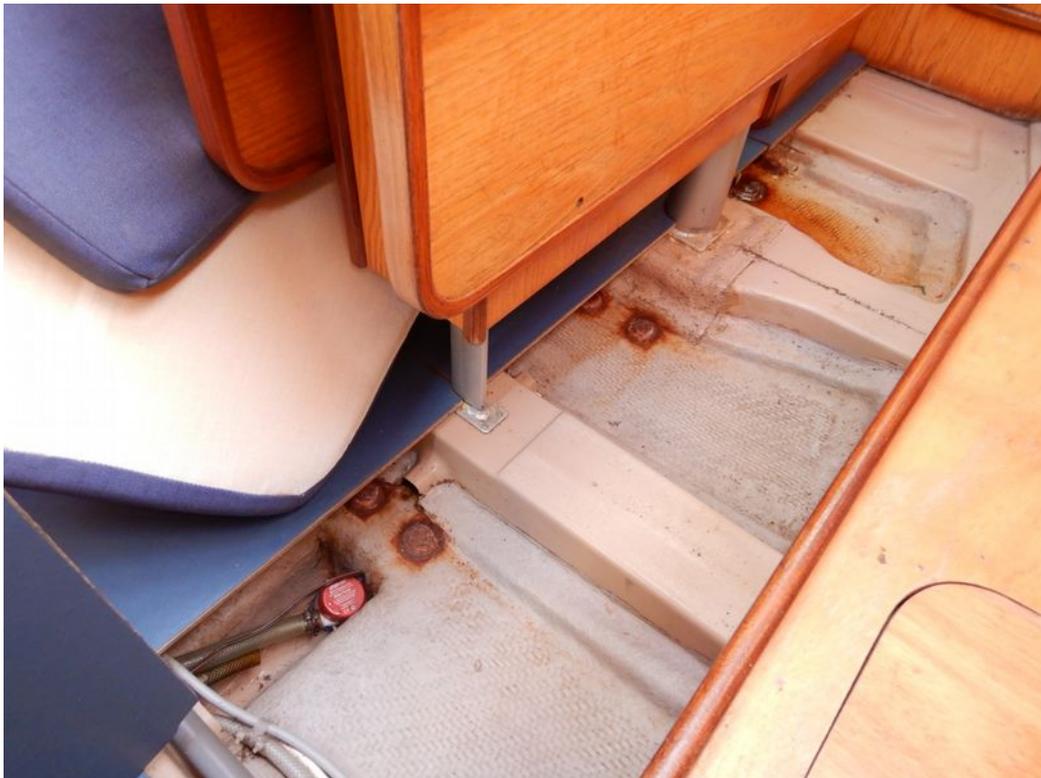
Sans objet ou non présent					<b><u>COQUE STRUCTURE.</u></b>
État Mauvais					
État Moyen					
État Bon					
<b><u>Éléments</u></b>					Observations
Varangues :	X				Partiellement contre moulé pas de décollement ou de rupture visible
État des fonds :	X				Sans fissure ou dégradation
Boulon de quille :	X				A traiter à l'antirouille
Épontille :	X				Aluminium sans remarque
Cloison :	X				Contreplaqué Verni collé
Puis de dérive				X	
Contre moule :	X				Pas de cassure ou de décollement visible

**État des fonds bon**

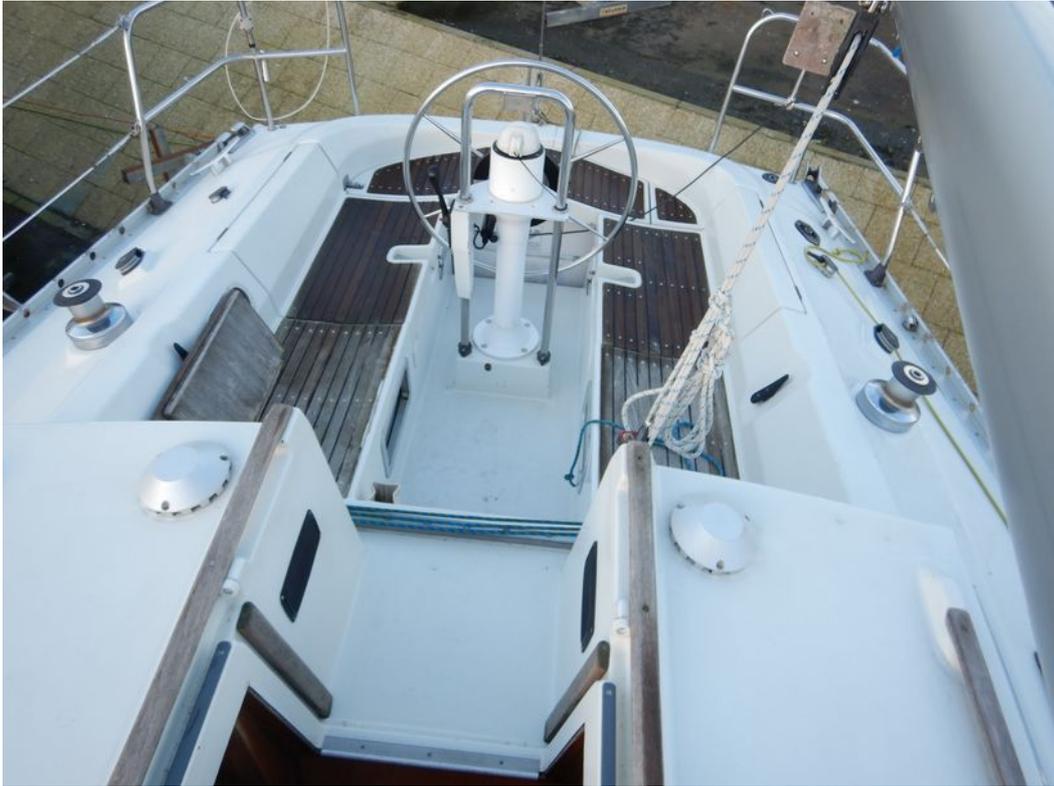
**Le cockpit lattages des bancs a reprendre**

Il faudra pour des raisons de confort ou d'esthétique reprendre le parement des bancs de cockpit, et la porte de descente.

- installation sur les bancs du cockpit et sur le sol du carré d'un revêtement en composite imitation teck
- installation d'une capote de roof
- installation d'un GPS / Sondeur de marque Garmin - Echomap Plus 70 Séries 72 CV (écran 7")
- (ré)-installation d'un pilote automatique
- remplacement des portes de la descente

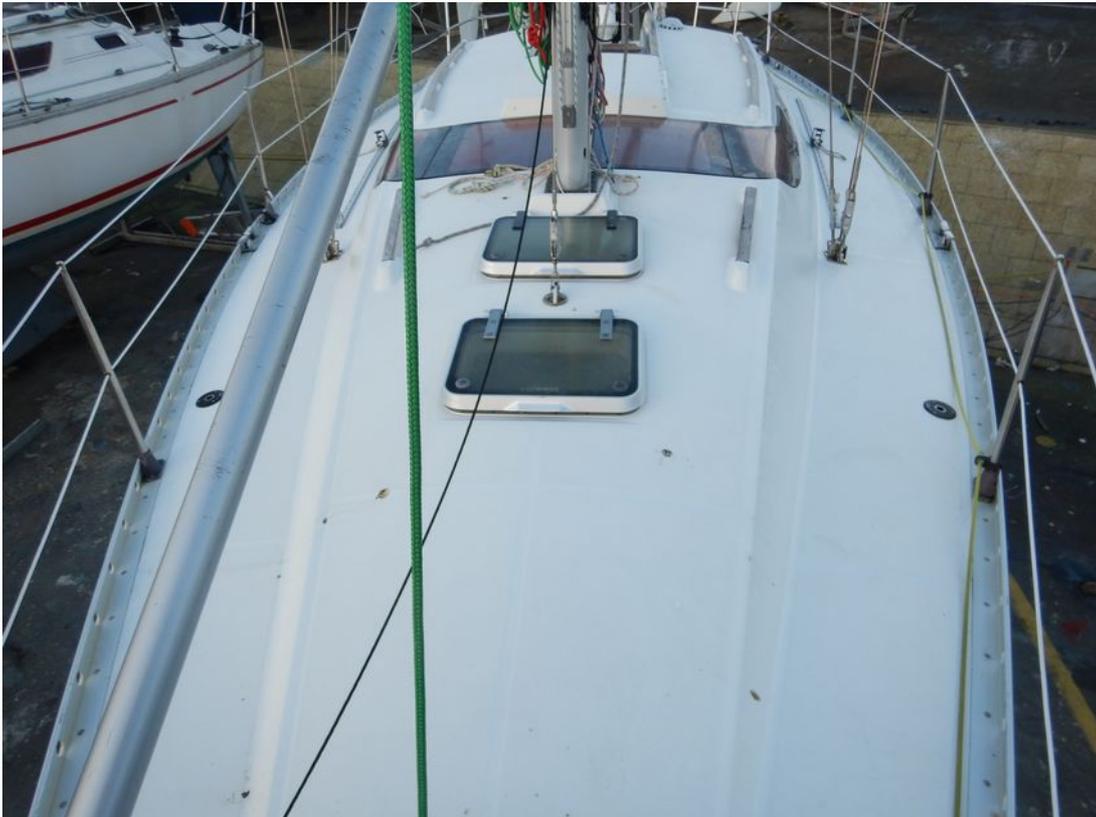
**Pont anti-dérappant**

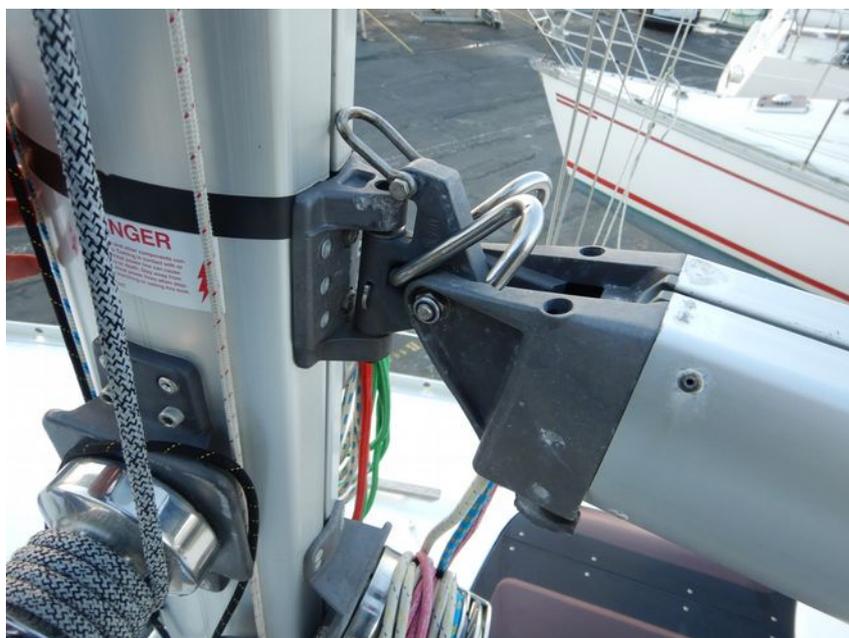
**Vit de mulet**

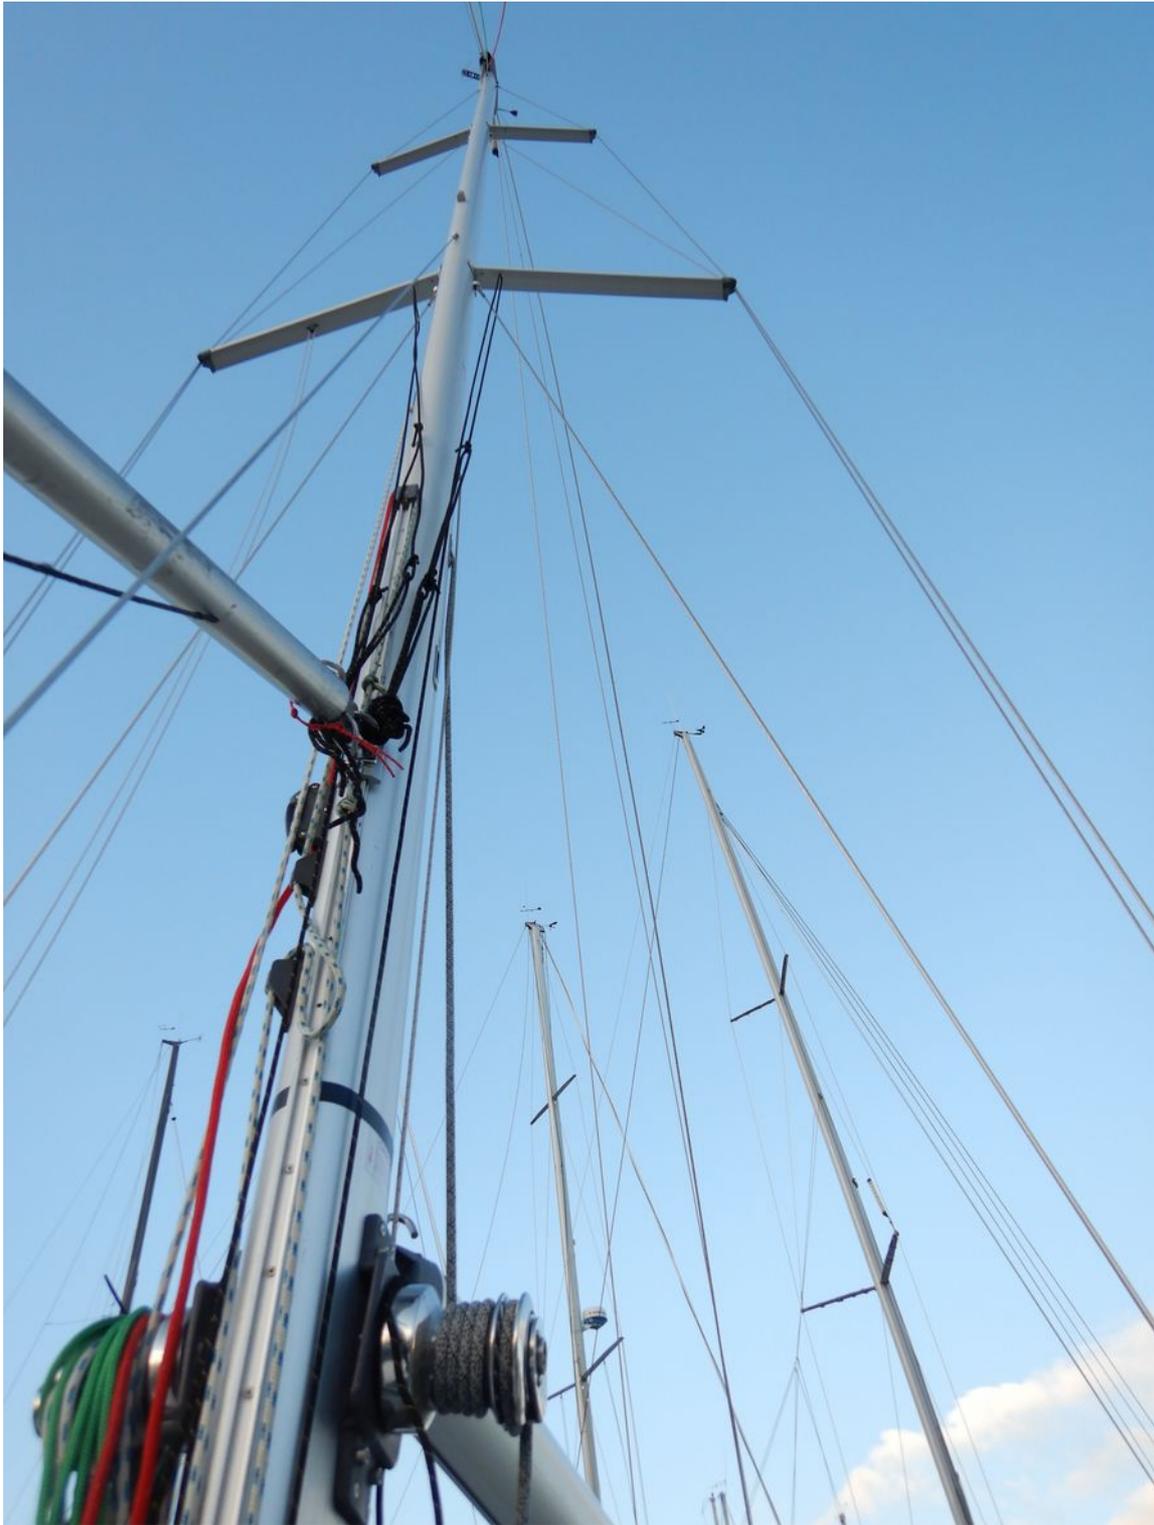
Sans objet ou non présent				T E S T E	GRÉEMENT ET VOILES.
État Mauvais					
État Moyen					
État Bon					
<u>Éléments</u>					Observations
GREEMENT	X				Remplacé en 2014
Mat :	X				Z spart aluminium 2 étages de barre de flèche
Gréement Dormant :	X				Pas de rupture visible il a été remplacé en 2014
Bôme :	X				Remplacé en 2014
Tangon :	X				Aluminium à poste sur plage avant
Gréement courant	X				Remplacé en 2014 avec le gréement
Enrouleur :	X				« Profurl » pas de point dur, remplacé en 2014
Rail & barre d'écoute	X				Bonne tenue
Taquet coinqueur :	X				
VOILES	X				Remplacement récent
Grand-voile :	X				Protégée par un lazy bag, elle a été remplacée en 2014
Génois :	X				Sur enrouleur non observé
Spinnaker :				X	
Tourmentin :					Non observé
Autre voile :				X	
Taux de GV	X				Lazy bag fermé par fermeture éclair remplacé en 2014
Lazy-Jack	X

**Le gréement de 2014**

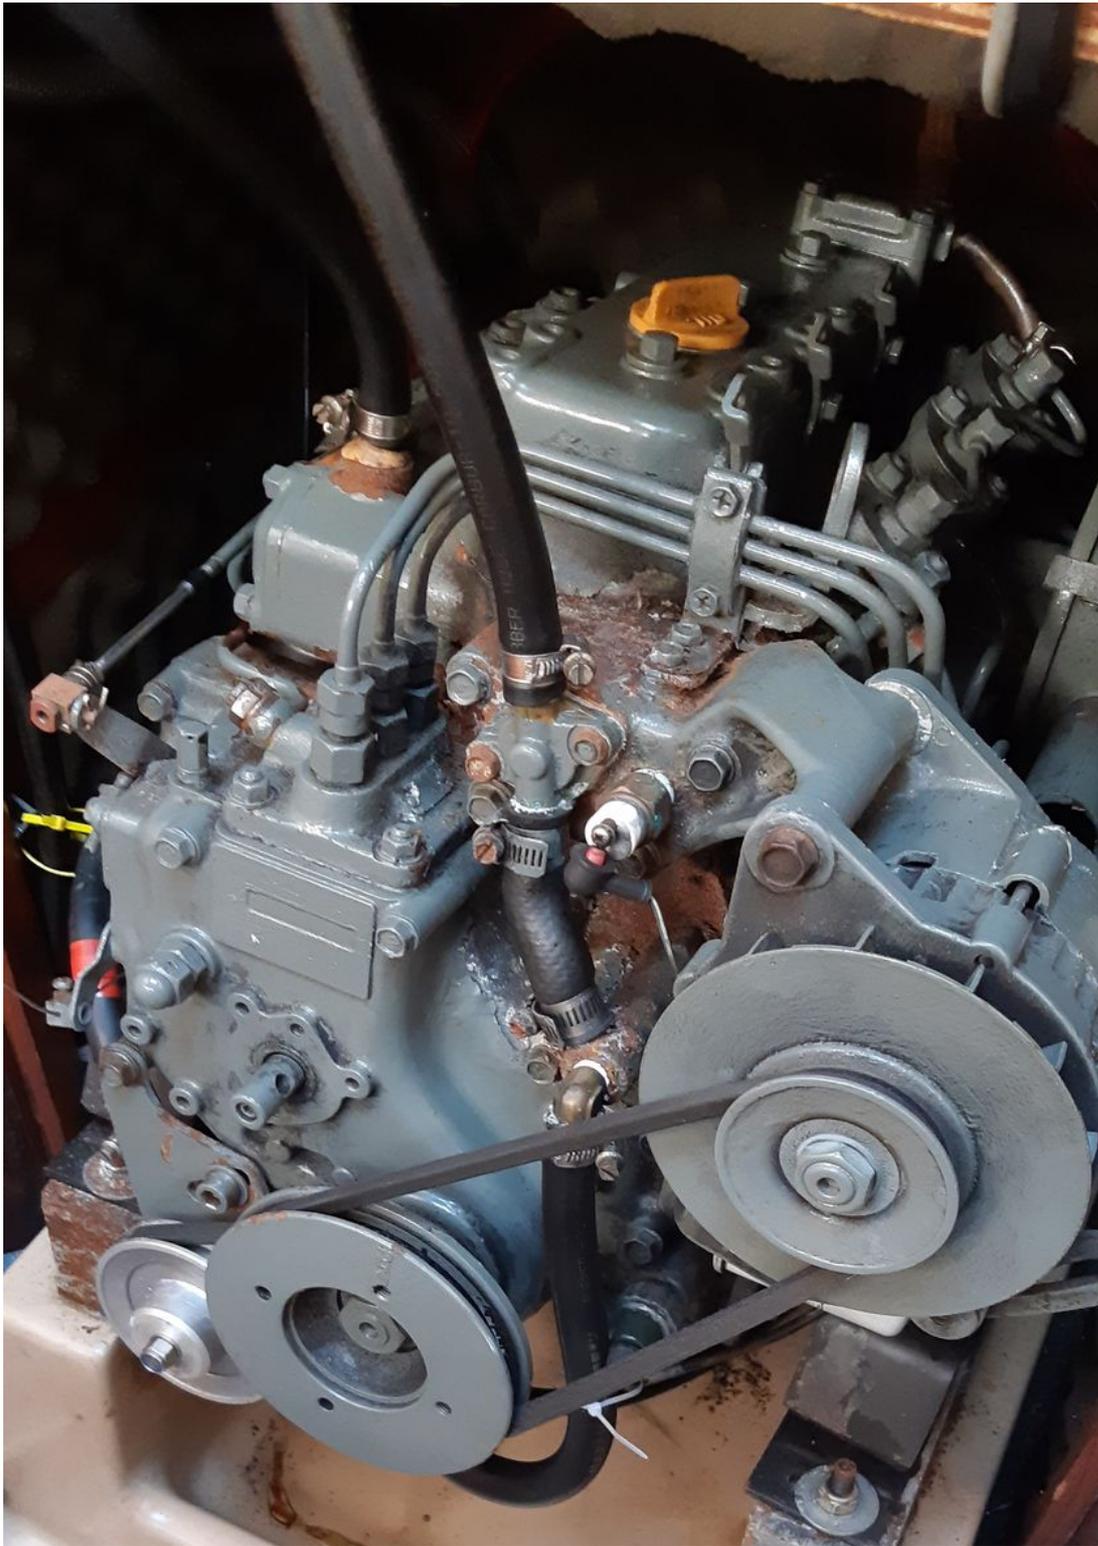
Sans objet ou non présent					T E S T E	<u>MÉCANIQUE MOTEUR ET AUXILIAIRES.</u>
État Mauvais						
État Moyen						
État Bon						
<u>Éléments</u>						Observations
MOTEUR PRINCIPAL	X					YANMAR 2GM30 in bord
État général:	X					Pas de trace d e chauffe ou de fuite de fluide
Tableau de contrôle :	X					Extérieur standard YANMAR
Nombre d'heures:	X					2310 h à l'horamètre
Batteries :	X					Une batterie 12V /60A de 2017
Bâti moteur, fixation :	X					Bâti moteur stratifié avec support acier
Silentblocs :	X					Remplacé en 2019
Réservoir combustible:	X					Inox sous le cockpit
Ventilation local moteur:	X					Naturelle par gaine et grille
Circuit d'échappement :	X					Humide type water-loock bon aspect visuel
Circuit de refroidissement :	X					Pompe à eau de mer neuve 2019
Dispositif anti-siphonnage :	X					
Niveau huile et eau :	X					
Inverseur-réducteur:	X					Modele KM3P n° 11122
Connectique électrique :	X					Aspect bon

Presse étoupe :	X					Joint tournant Volvo changé en 2019
Arbre hélice	X					Inox sans jeu
Chaise d'arbre :				X		Dans aileron de coque
Vanne moteur :	X					Bon aspect
Démarrage :						Non essayé
Contrôle commandes						Non essayé
Bruits anormaux						Non essayé
Dégagement de fumée						Non essayé
Fonctionnement inverseur						Non essayé

**La mécanique propre dans l'ensemble**

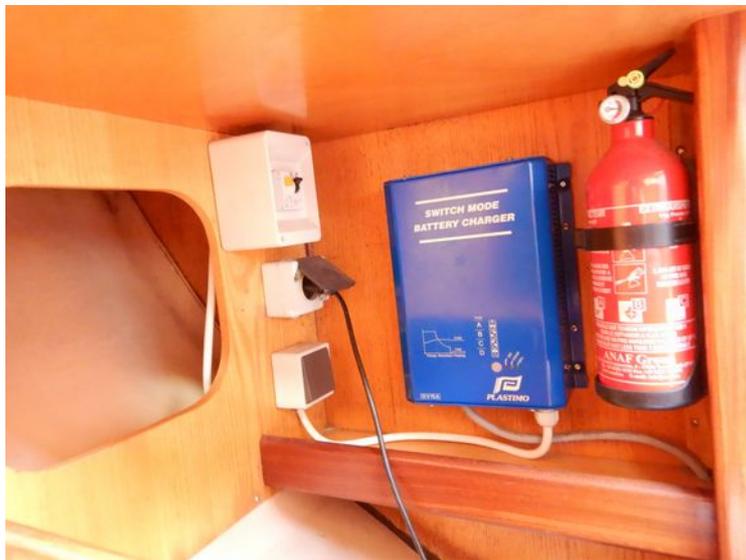
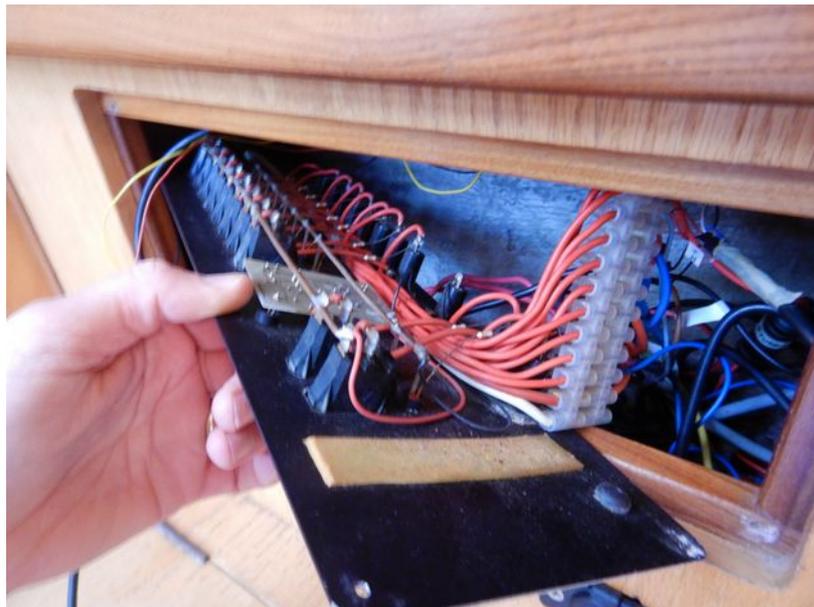
Sans objet ou non présent					T E S T E	<u>INSTALLATION ÉLECTRIQUE.</u>	
État Mauvais							
État Moyen							
État Bon							
<u>Éléments</u>						Observations	
Batteries :	X					2 Batteries services 412V 110A année 2018	
Coupe- batteries:	X					Unipolaire sur chaque pôle	
Production courant :	X					Alternateur moteur plus chargeur de quai	
Circuit électrique :	X					Bon aspect	
Tableau électrique :	X					A la table à carte avec fusibles de protection	
Éclairages :	X					Plafonnier et liseuses

**L'électricité bon aspect**

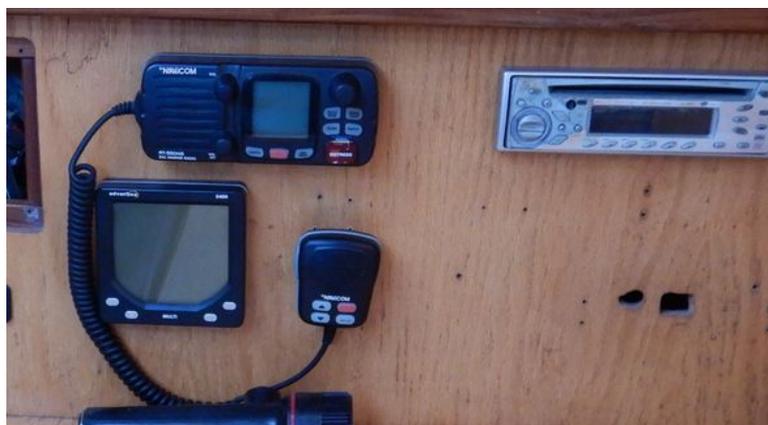
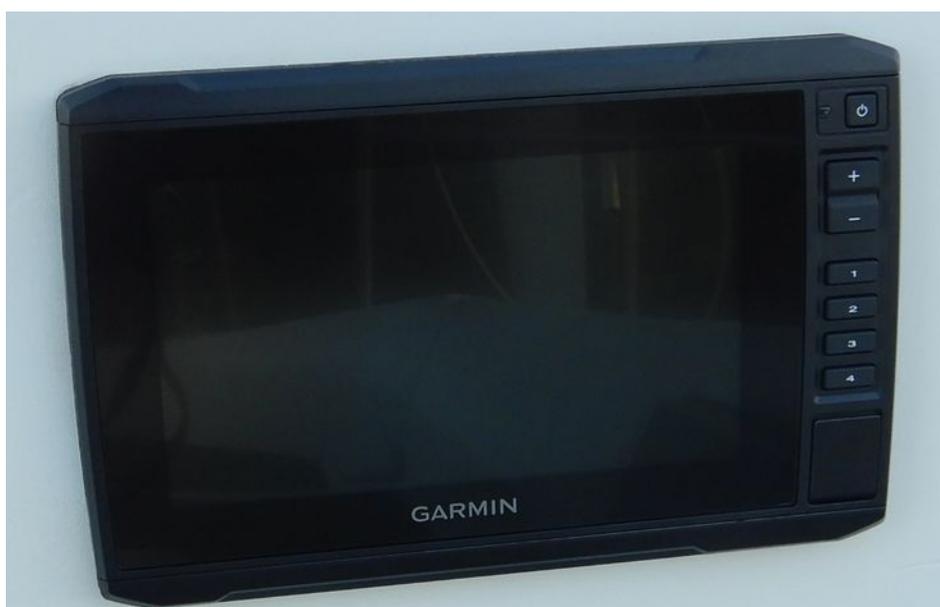
Sans objet ou non présent					T E S T E	ÉLECTRONIQUE.
État Mauvais						Observations
État Moyen						
État Bon						
Éléments						
GPS lecteur de carte:	X				Carmin 72 Echomap plus 72 CV neuf 2020 en cours d'instalation	
VHF	X				Navicom RT 550 AIS	
Loch – speedo :	X				Advanse S400	
Sondeur:	X				Advanse S400	
Récepteur radio	X				« Sangean » avec bande Marine	
Auto-radio	X				Lecteur CD A la table à carte	
Pilote auto	X				Amovible sur barre à roue

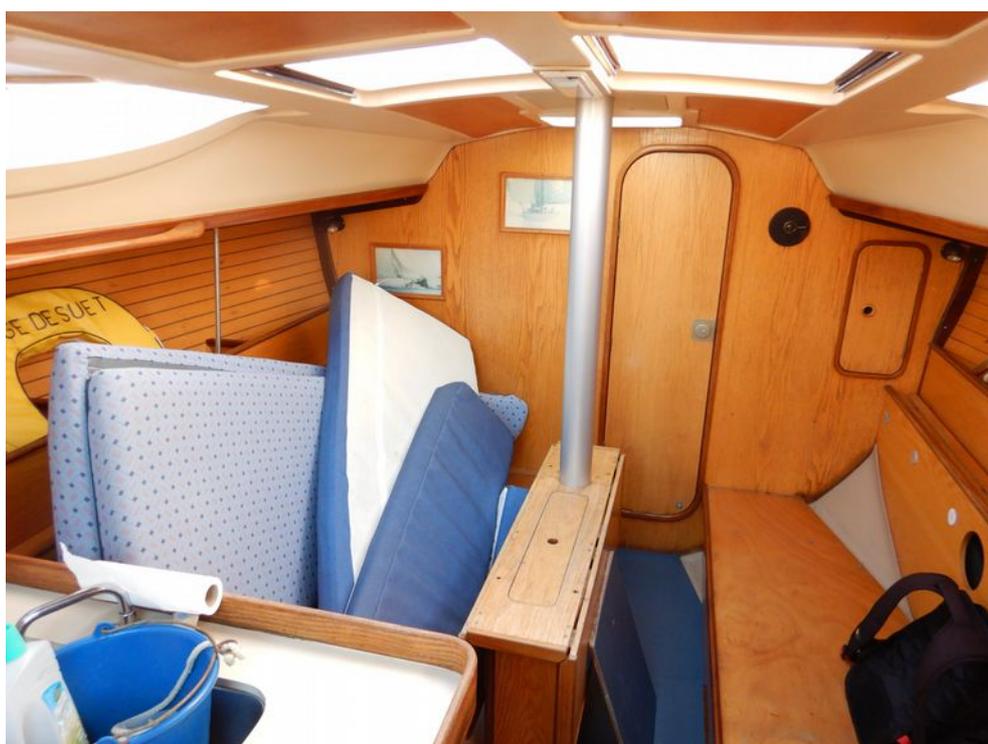
**Carré et les coussins**

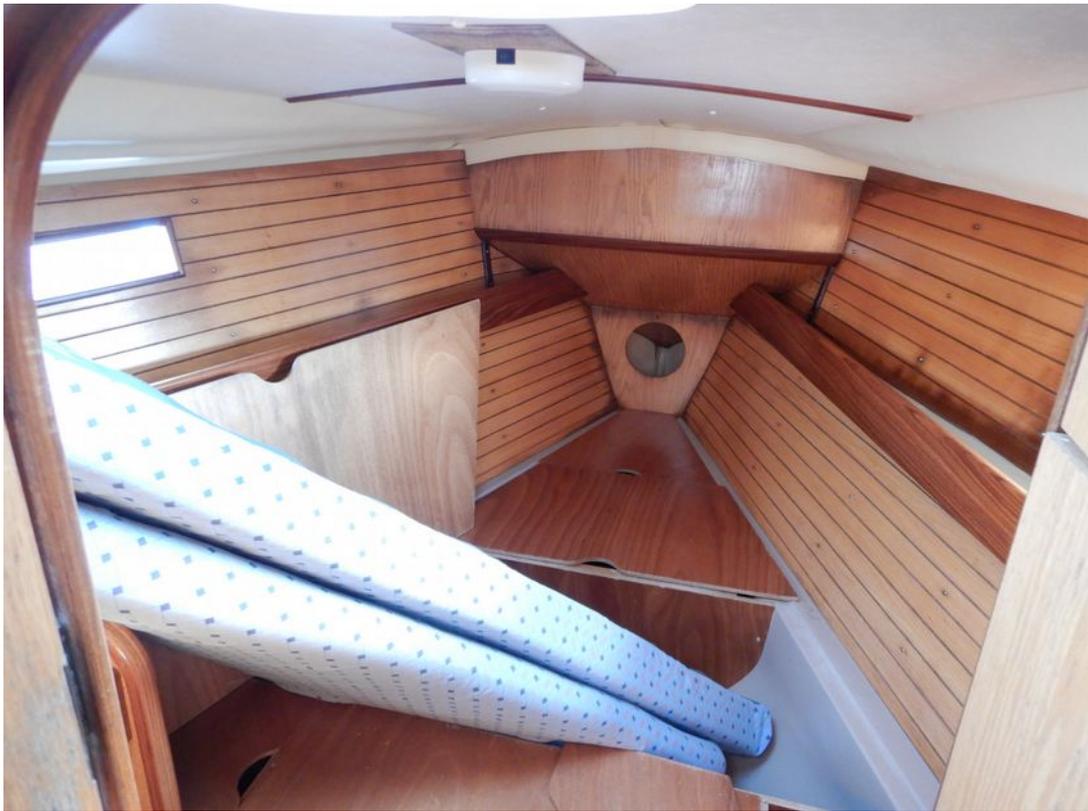
**Couette avant**

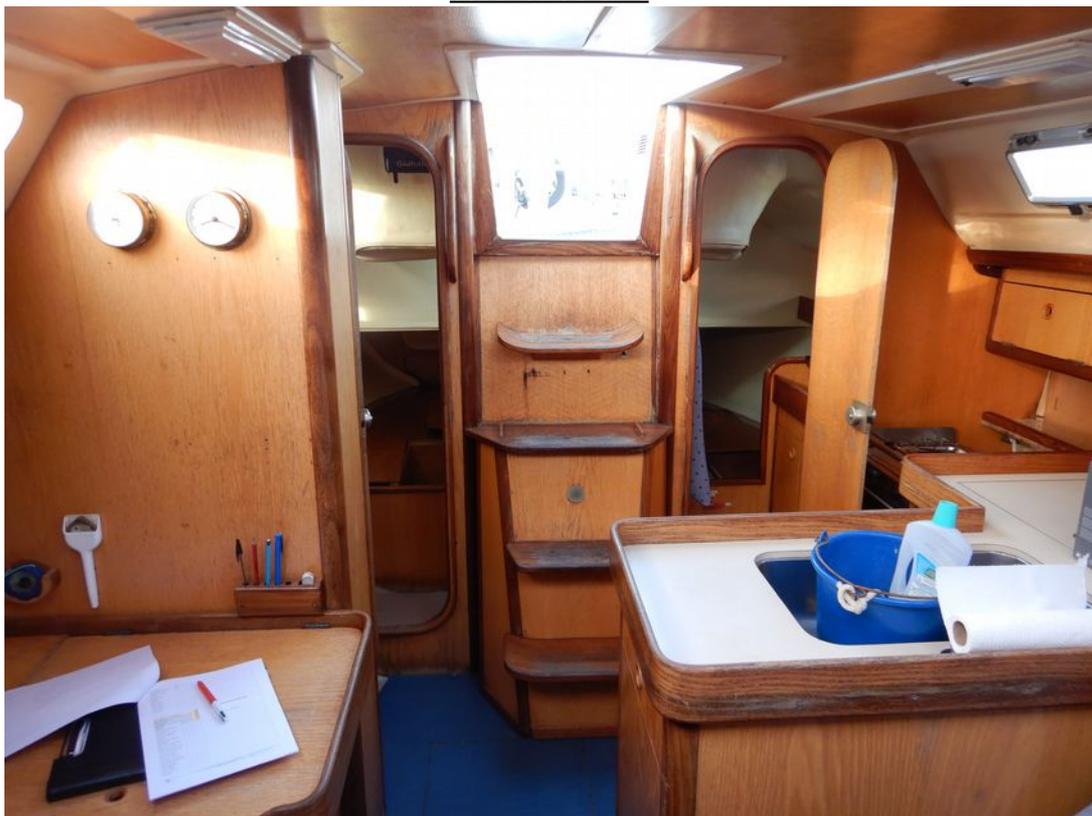
Sans objet ou non présent					T E S T E	<u>EMMÉNAGEMENT.</u>
État Mauvais						
État Moyen						
État Bon						
<u>Éléments</u>						Observations
Emménagements:	X					Standard à la série
Poste avant:	X					Cabine double avec lit sur coffre
Carré :	X					Table centrale 2 plateaux abattables et baquettes sur coffre
Cabinet de toilette :	X					A tribord au pied de la descente Wc RM récent
Coin-cuisine :	X					A bâbord avec équipets et rangements
Évier :	X					2 bacs inox sur meuble
Rangements :	X					Nombreux équipets et placards
Groupe d'eau sous pression :	X					Sous meuble d'évier à côté du moteur du réfrigérateur
Ballon eau chaude :				X		
Réservoir d'eau:	X					Inox sous banquette du carré
Marches de descente	X					Vernis à revoir

**La descente**

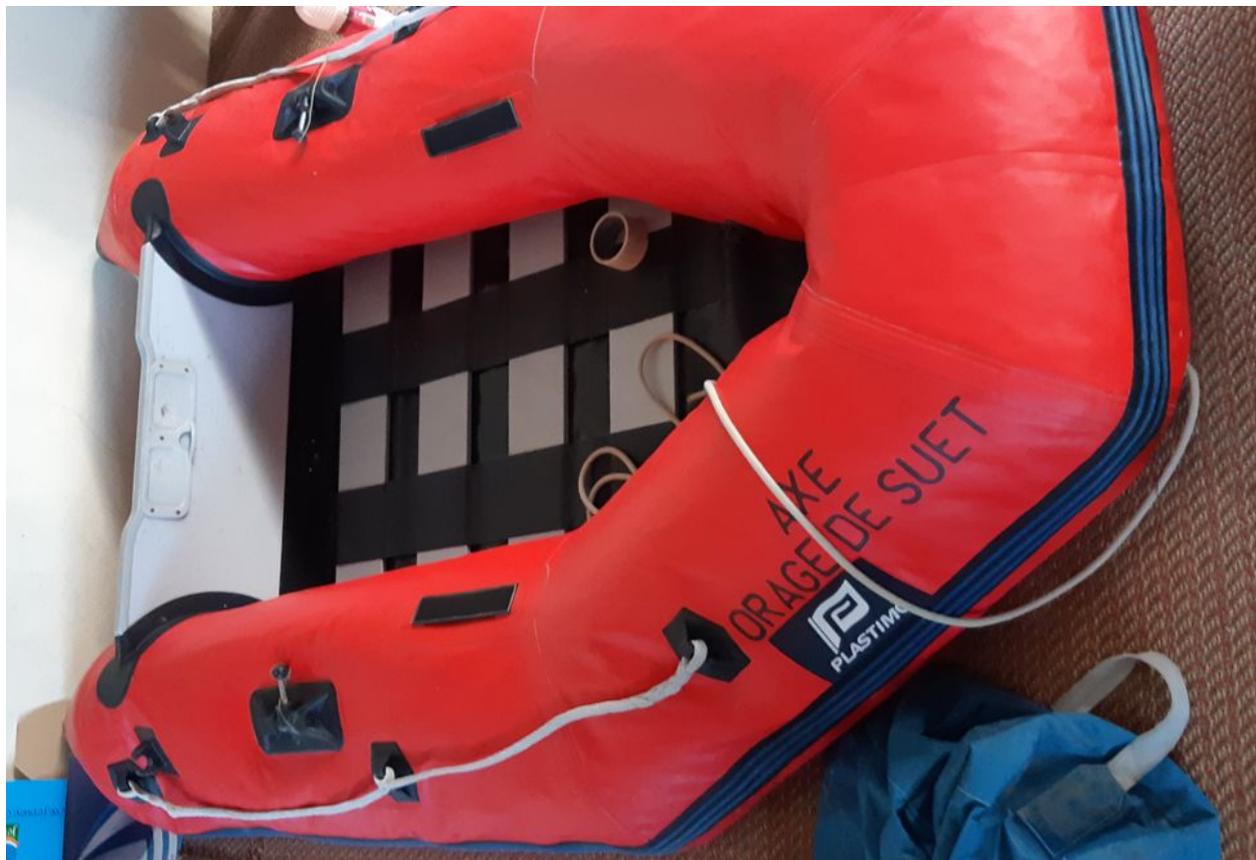
Sans objet ou non présent					T E S T E	<u>ACCESSOIRES DIVERS.</u>
État Mauvais						
État Moyen						
État Bon						
<u>Éléments</u>						Observations
Annexe:	X					Plastimo année 2015
Béquilles :				X		
Plate forme arrière :	X					Intégrée à la coque
Échelle de bain :	X					Basculante sur jupe arrière
Taud de cockpit:				X		
Remorque & chariot				X
